LAUDOS BLOCO CCA CELUCON

LAUDO TÉCNICO
Nº 0727/2015**1. Dados Gerais****1.1. Dados do Cliente**

A amostra analisada consiste em um sistema de vedação vertical externo, composta por blocos de concreto celular autoclavado de 12,5 cm de espessura, revestidos com argamassa Express R/A 36H – Bennter Argamassas, com espessura de 2,5 cm e assentados com a mesma argamassa, entretanto, com espessura de 1 cm. A amostra ensaiada foi confeccionada no segundo pavimento de um protótipo localizado nas dependências do itt Performance, com dimensões de 3,5 m de largura por 2,7 m de altura (Figura 1). Para a fixação da mão francesa, no ensaio de carga suspensa, foi utilizada a bucha tipo VR10 da marca Vonder.

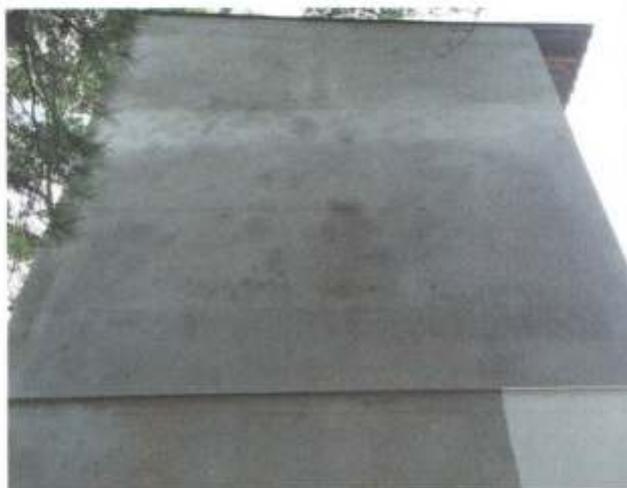
Figura 1 – Vista externa da amostra ensaiada

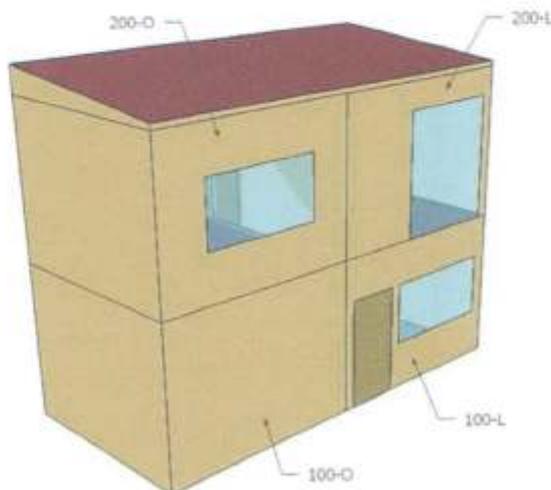
O objeto de análise consiste em uma edificação de 2 pavimentos. As paredes externas são compostas por blocos de concreto celular de 15 cm de espessura e revestimento argamassado externo e interno de 2,5 cm de espessura, totalizando 20 cm de espessura. As paredes internas são de blocos de concreto celular, porém com 10 cm de espessura. A Figura 1 apresenta a perspectiva da edificação, com as identificações de cada cômodo simulado.

Figura 1 – Perspectiva da edificação simulada.

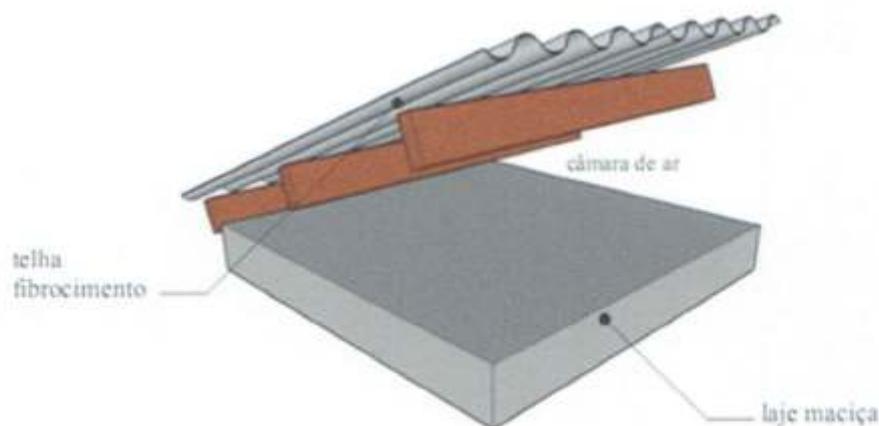
A cobertura do sistema é composta de laje de concreto com espessura de 12 cm e telhas de fibrocimento 8 mm (Figura 2). O pé direito considerado na simulação foi de 2,93 m. As portas internas e externas são de madeira e as janelas de duas folhas de correr, com vidro de 4 mm. As propriedades térmicas dos sistemas são apresentadas nas Tabelas 1 e 2.

Figura 2 – Corte da cobertura em laje impermeabilizada.

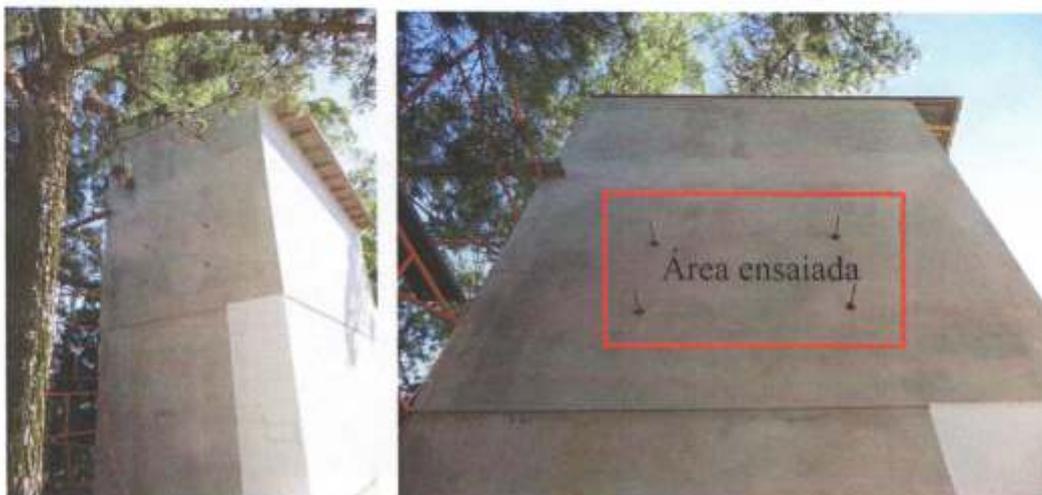
A avaliação foi realizada em um sistema vertical de vedação de um protótipo, localizado nas dependências itt Performance. O ensaio teve como objetivo analisar um sistema de vedação externa do segundo pavimento (Figura 1), constituído por blocos de concreto celular de 12,5 cm de espessura fabricados pela Celucon. Os blocos foram assentados com argamassa Express R/A 36H fabricada pela Bennter Argamassas, com espessura de um centímetro. O revestimento externo e interno foi utilizada a mesma argamassa, entretanto com espessura de 2,5 cm.

Figuras 1 – Local Sistema de Vedação Vertical Externo

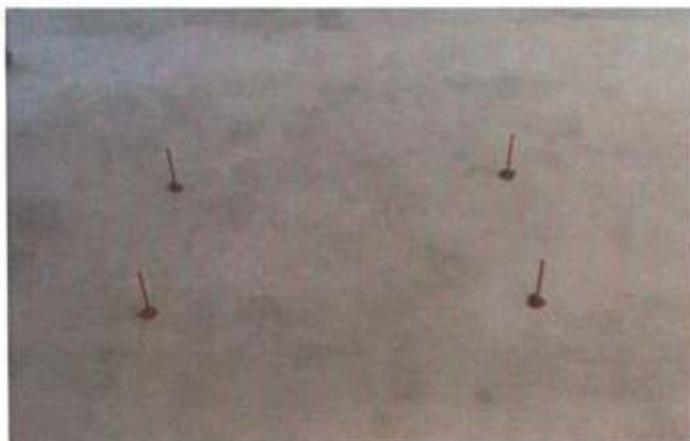
Durante a realização do ensaio, nenhuma mancha de umidade na face oposta à incidência de água e pressão foi verificada. O sistema não apresentou infiltração que proporcionasse borrifamentos, escorrimentos ou formação de gotas de água aderentes na face interna. A Figura 2 apresenta a face não exposta após a realização do ensaio.

Figura 2 – Vista da amostra na face interna.

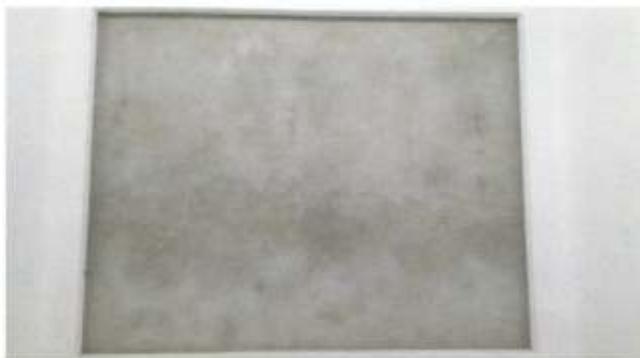
Figura 1 – Amostra instalada na câmara

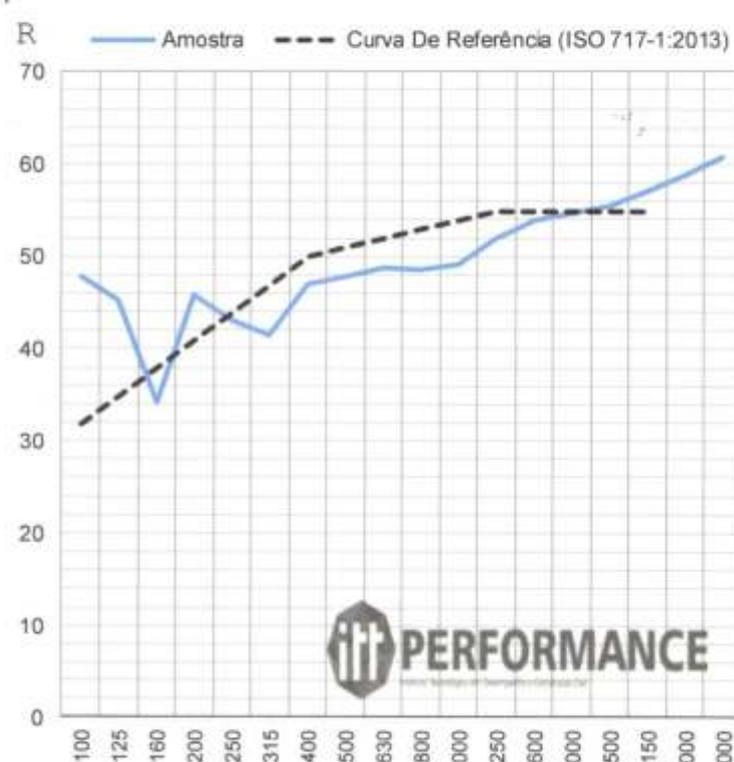
Frequência	R
f	one-third octave
Hz	dB
100	47,7
125	45,3
160	34,3
200	45,8
250	43,0
315	41,5
400	46,9
500	47,7
630	48,8
800	48,5
1000	49,2
1250	52,0
1600	53,9
2000	54,6
2500	55,4
3150	57,1
4000	58,9
5000	60,8

Classificação de acordo com ISO 717-1:2013:

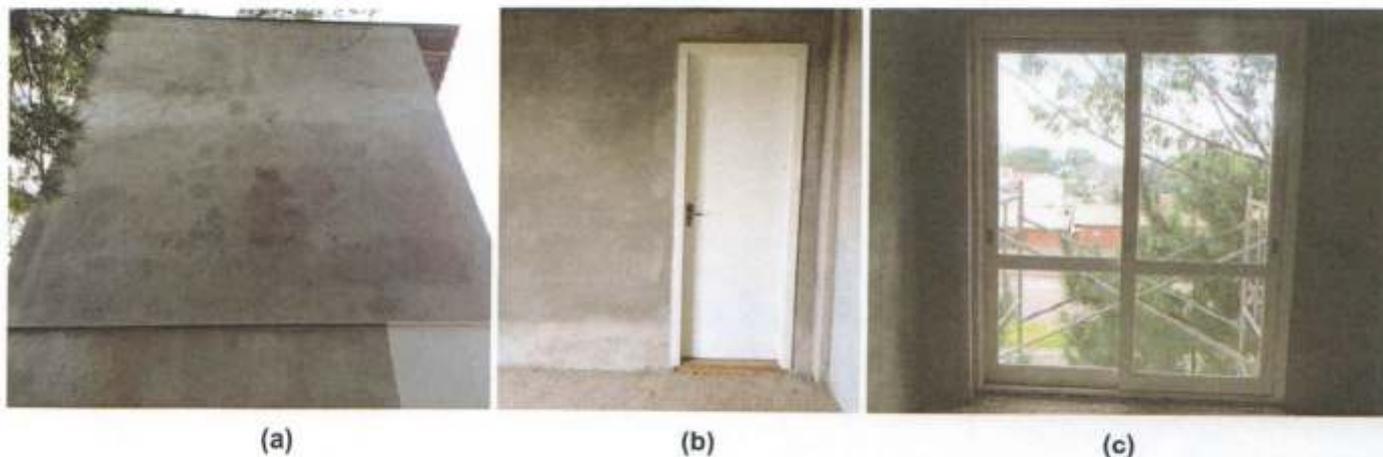
A amostra consistiu-se de um sistema de vedação vertical externa do segundo pavimento de um protótipo localizado nas dependências do itt Performance (Figura 1 a). O sistema é composto de blocos de concreto celular autoclavado de espessura 12,5 cm da Celucon, os quais foram assentados com argamassa Express R/A 36H – Bennter Argamassas, com espessura de 1 cm. Para os revestimentos interno e externo foi utilizada a mesma argamassa, entretanto com espessura de aproximadamente 2,5 cm. O cômodo possuía uma porta interna (Figura 1 b), e uma porta janela na face adjacente (Figura 1 c).

Figura 1 (a) - Vista exterior da fachada ensaiada; (b) – Porta interna; (c) Porta janela adjacente

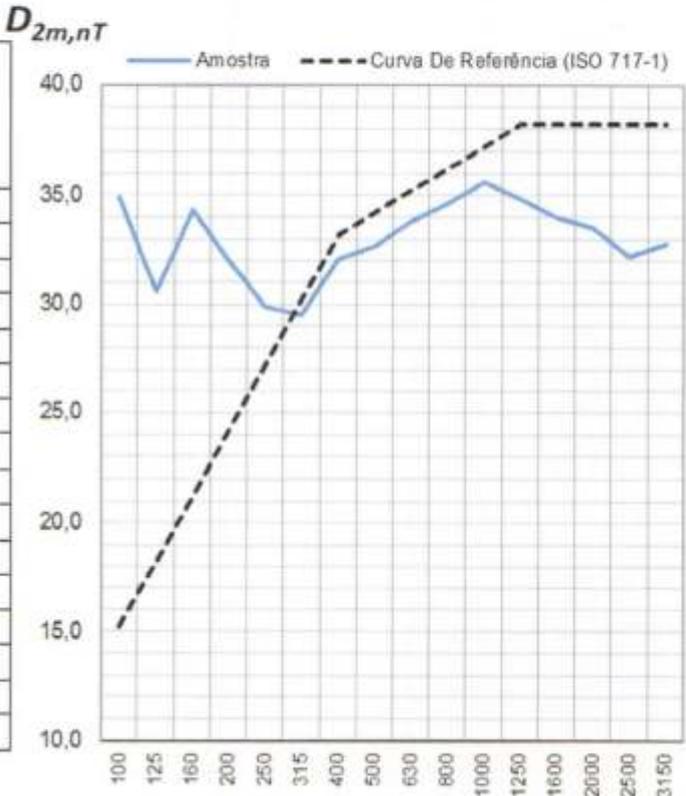
Frequência	$D_{2m,nT}$
f	one-third octave
Hz	dB
100	34,9
125	30,6
160	34,3
200	32,0
250	29,9
315	29,5
400	32,1
500	32,7
630	33,8
800	34,6
1000	35,6
1250	34,8
1600	34,0
2000	33,5
2500	32,2
3150	32,8

Classificação de acordo com ISO 717-1:

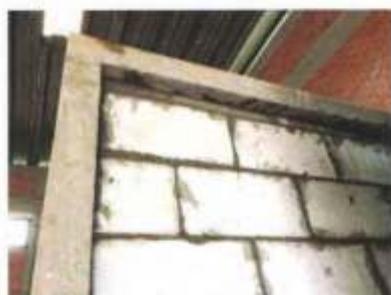
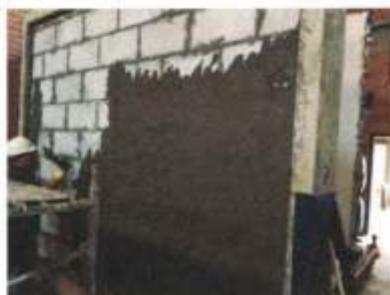
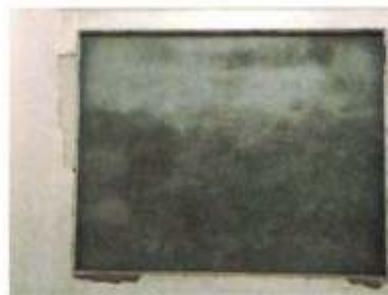
A amostra analisada consiste em um sistema vertical de vedação, composto por blocos de concreto celular autoclavado sem função estrutural, assentado e revestido com argamassa. Os blocos possuem dimensão externa de 20X30X60cm com resistência característica de 2,5MPa, e massa individual de aproximadamente 18kg. Os blocos foram assentados com junta horizontal e vertical totalmente preenchidas com argamassa estabilizada com espessura de 1cm (Figura 1a), com revestimento argamassado de aproximadamente 1,5cm em ambas as faces (Figura 1b). A espessura final da amostra é de 23cm (Figura 1b).

Figura 1 – Confeção da amostra, (a) junta de assentamento, (b) revestimento e (c) configuração final

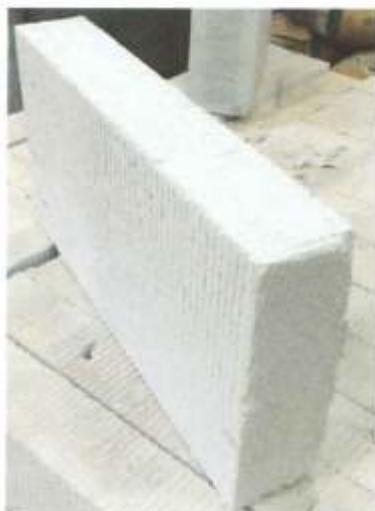
Para a avaliação do sistema foi confeccionado um exemplar sem aberturas com dimensões 3150 mm x 3000 mm, sendo a superfície exposta de 2500 mm X 2500 mm. O corpo de prova foi constituído de 10 fiadas de blocos de concreto celular, assentados com argamassa industrial com espessura média de 10 mm, tanto na vertical quanto na horizontal e o revestimento argamassado executado com argamassa industrial com espessura de 25 mm nas faces interna e externa. O bloco utilizado no sistema tem as dimensões de 10 cm de largura, 30 cm de altura e 60 cm de comprimento. O sistema foi preparado sobre um pórtico para que fosse possível realizar a junção da amostra com o forno padronizado possibilitando a realização do ensaio. A Figura 1 ilustra o bloco de concreto celular utilizado no ensaio.

Figura 1 – Bloco utilizado para confecção da amostra

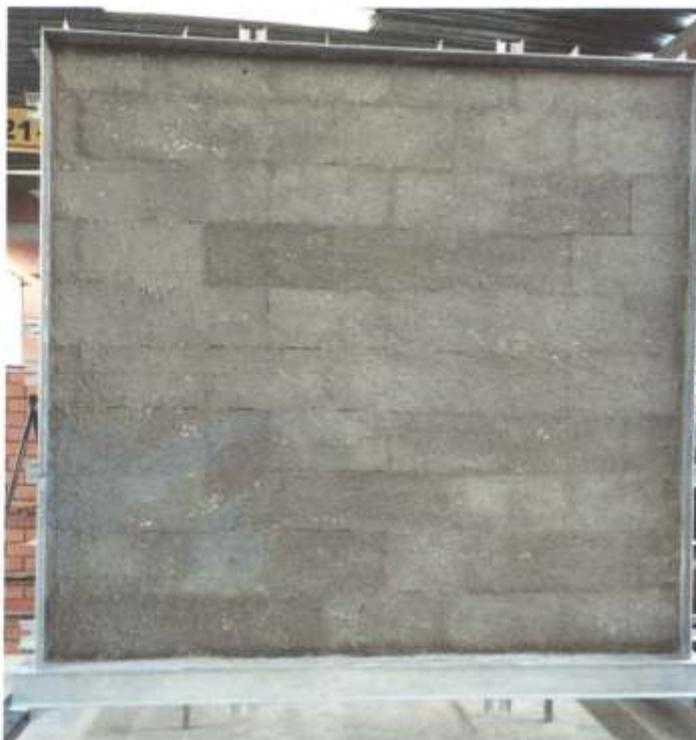
A amostra representa uma parede não estrutural que pode ser aplicado tanto para vedação interna quanto externa, desde que seja garantida a uniformidade dimensional das peças. A Figura 2 apresenta os blocos assentados com chapisco, sobre o pórtilo.

Figura 2 – Amostra com revestimento de chapisco

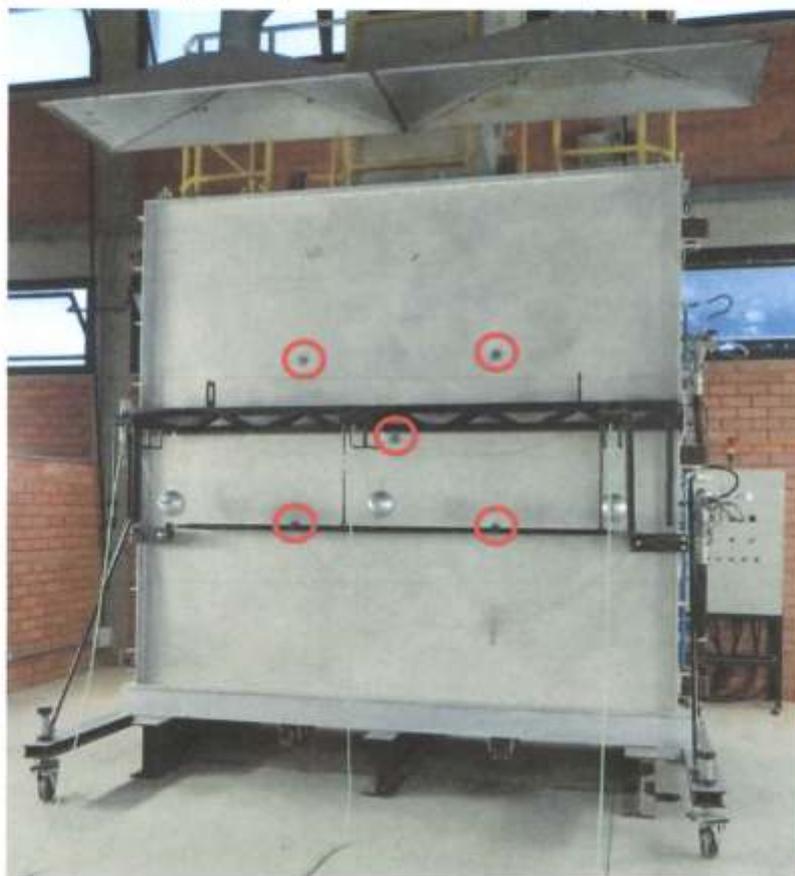
O forno possui cinco termopares fixos que medem a temperatura interna na superfície da parede, e cinco termopares na superfície da amostra para a coleta das temperaturas externa. Os termopares internos são do tipo K, com diâmetro de 4 mm, e os externos também são do tipo K, mas com diâmetro de 2 mm. As posições dos termopares externos (figura 3) coincidem com os termopares internos.

Figura 3 – Posições dos termopares na parte externa das amostras

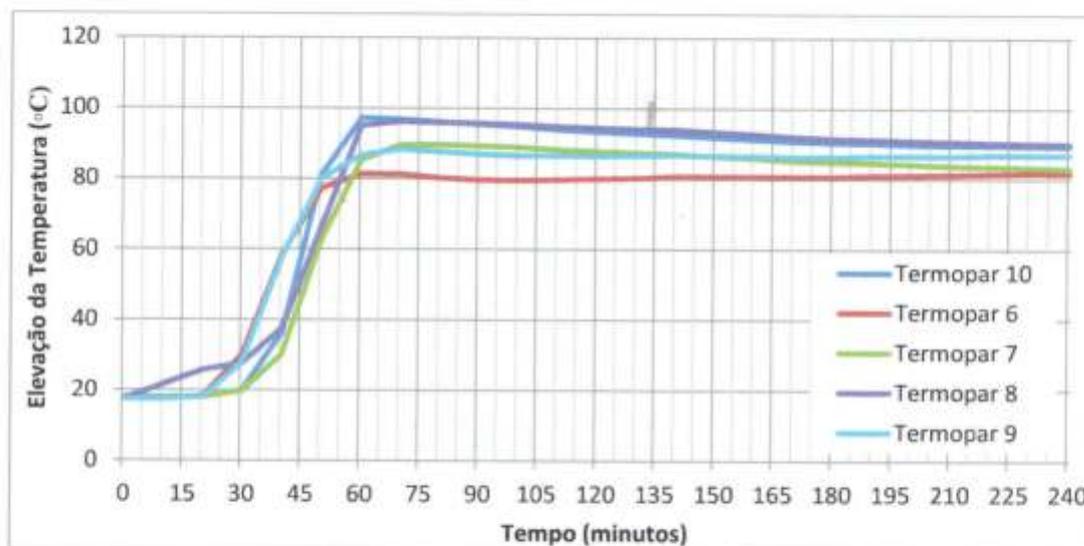
A figura 4 apresenta o gráfico com os valores de temperatura registrados pelos termopares fixados na face externa da parede, não exposta diretamente ao calor.

Figura 4 – Valores de temperatura registrados pelos termopares externos

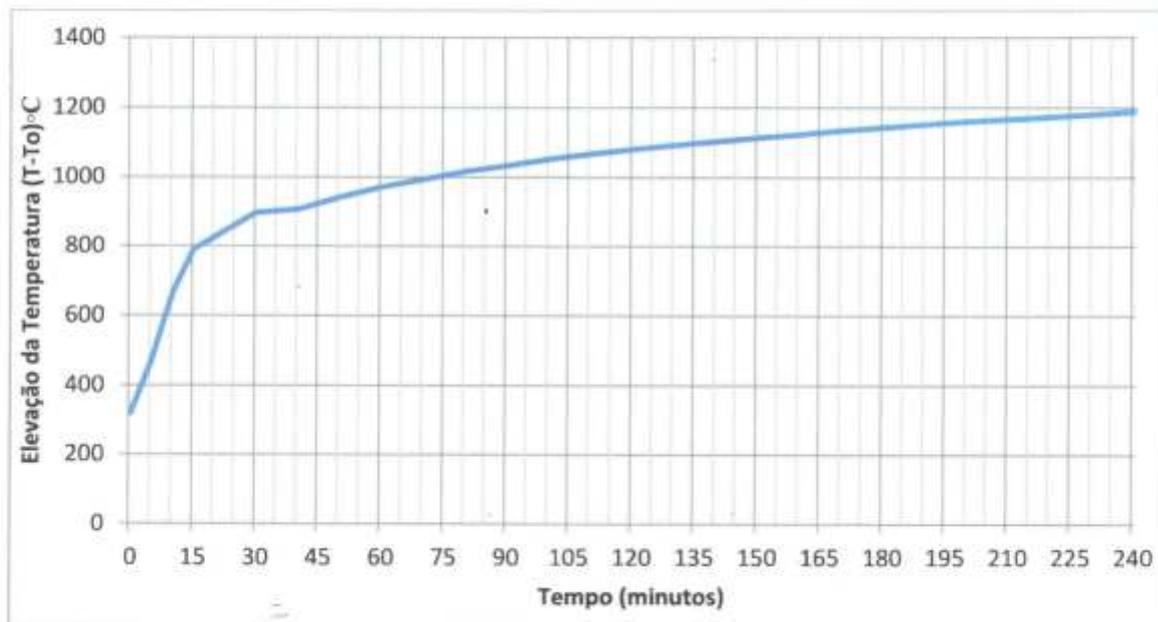
Figura 5 – Valores de temperatura registrados pelos termopares internos

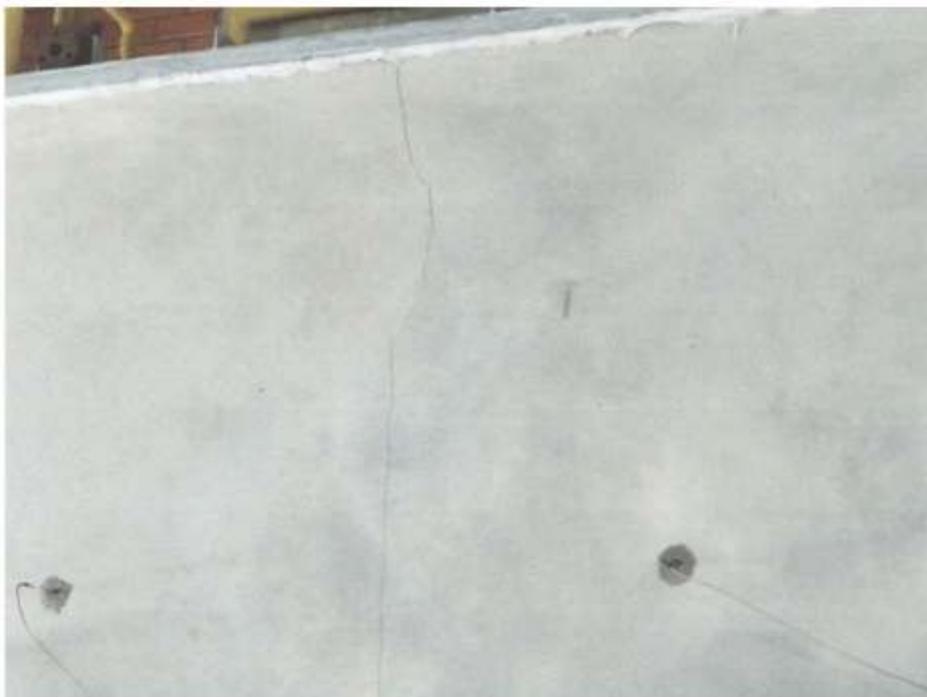
A figura 6 ilustra a fissura horizontal que aconteceu aos 6 min de ensaio. Neste ponto não foi constatada passagem de gases quentes para o lado externo da amostra.

Figura 6 – Segundo ponto de fissura (6 min de ensaio)

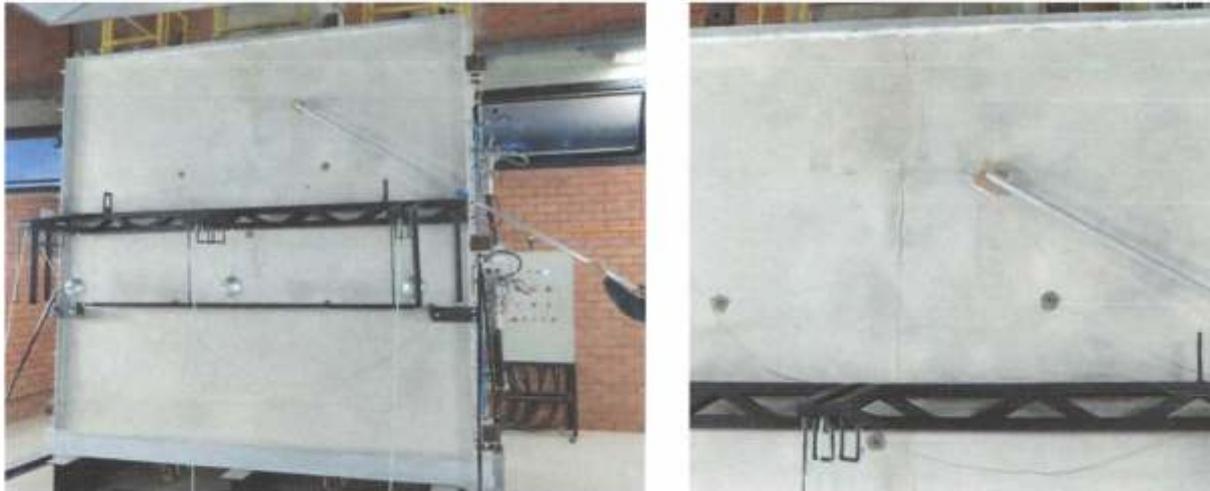
A figura 7 ilustra as fissuras vertical e horizontal, podendo ser observado o momento em que o teste do chumaço de algodão é realizado, onde não ocorreu a inflamação do mesmo.

Figura 7 – Desenvolvimento do ensaio (30 min de ensaio)

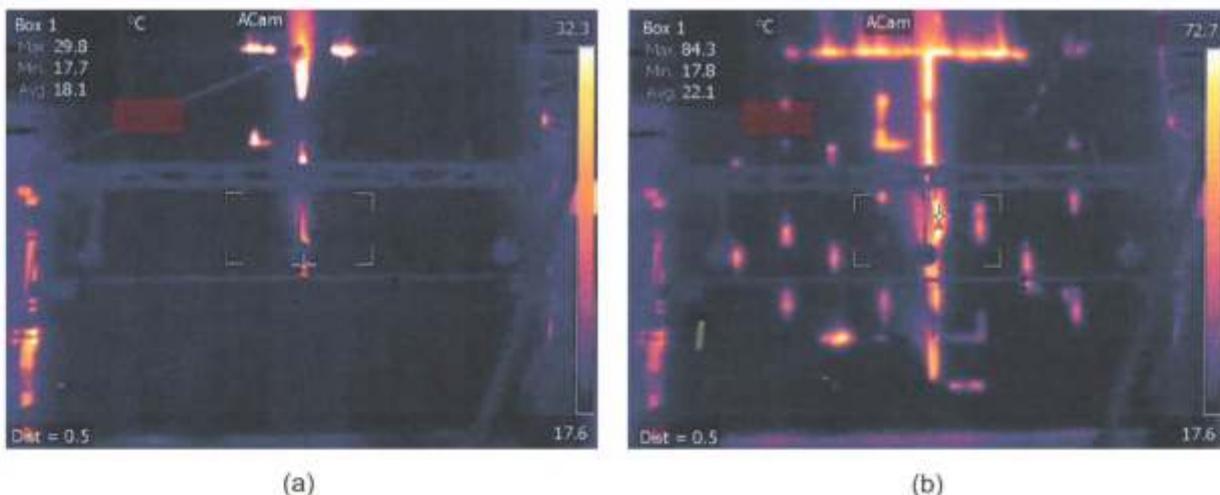
As figuras 8 e 9 ilustram as fotos térmicas retiradas de acordo com o ganho de temperatura da amostra durante o ensaio. Tal efeito pode ser relacionado com a formação das fissuras na vertical e horizontal.

Figura 8 – Acréscimo de temperatura nos primeiros minutos do ensaio (a) 20min e (b) 30min de ensaio.

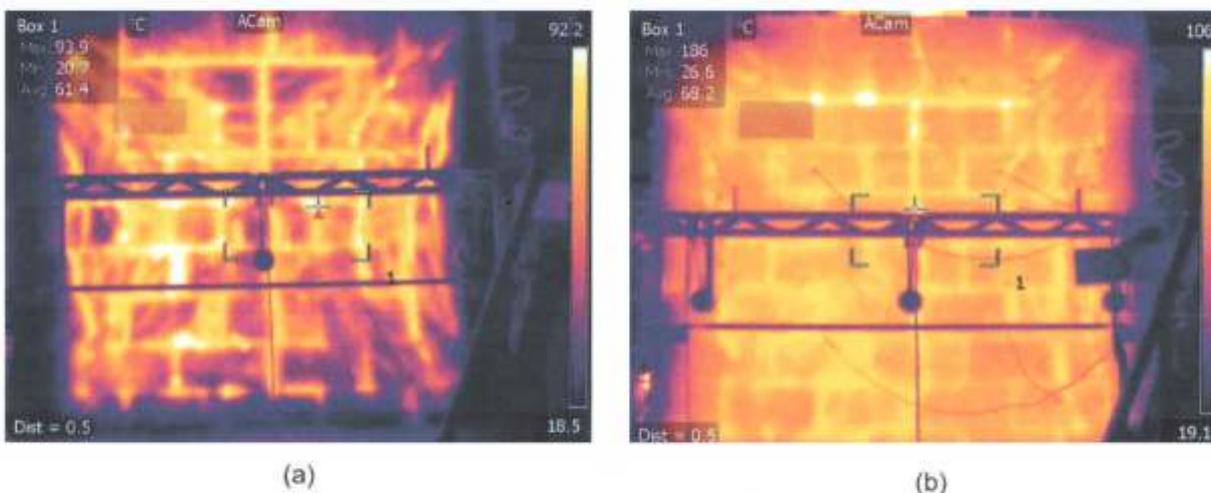
Na figura 9 é possível visualizar com clareza o local de formação da fissura vertical e horizontal. A figura 9-a apresenta o momento inicial das fissuras verticais, já a figura 9-b, apresenta a dissipação da fissura na horizontal e aparecimento de outras em distintos locais.

Figura 9 – Acréscimo de temperatura (a) 50min e (b) 240min de ensaio.

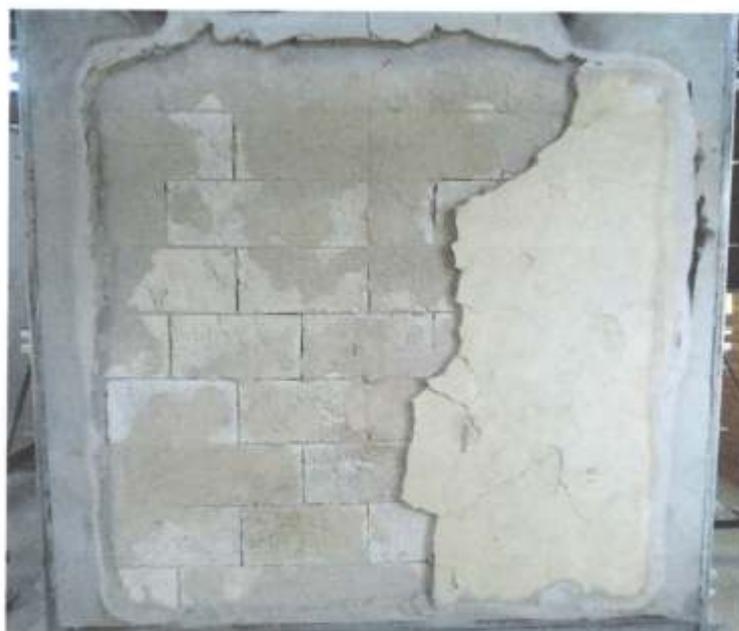
A figura 10 apresenta o aspecto final da face exposta à ação do fogo, apresentando deslocamento parcial do revestimento argamassado.

Figura 10 – Aspecto final do lado interno

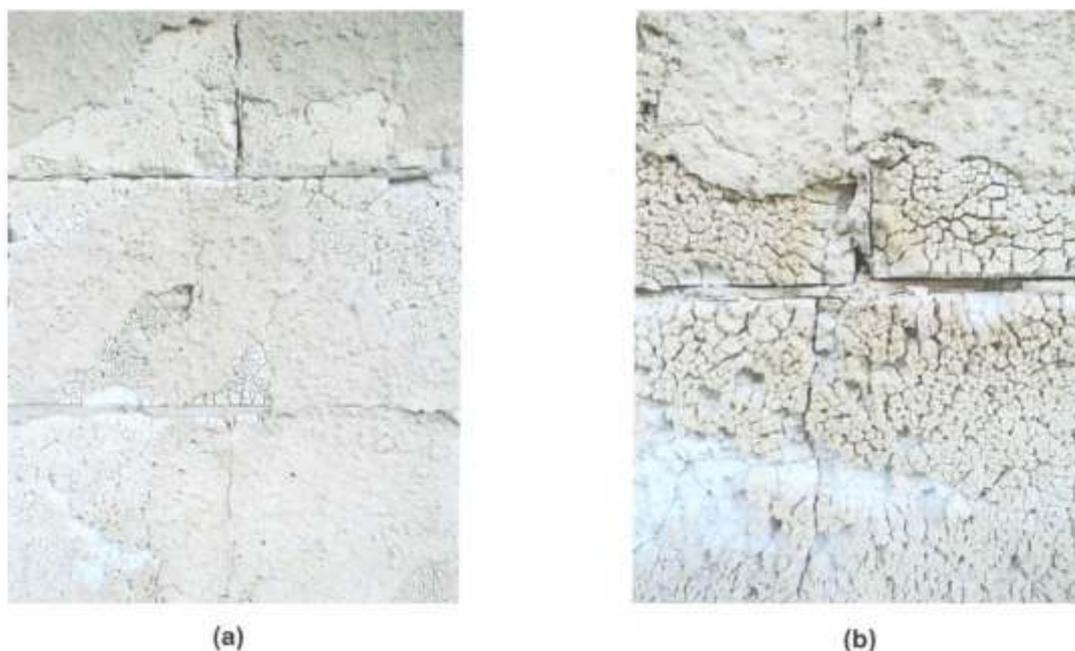
A Figura 11 apresenta aspecto final do bloco na face que foi exposta à ação do fogo. Nota-se que esta face perdeu as características iniciais, apresentando um aspecto esfarelado e totalmente fissurado.

Figura 11 – Aspecto final do bloco após ensaio.

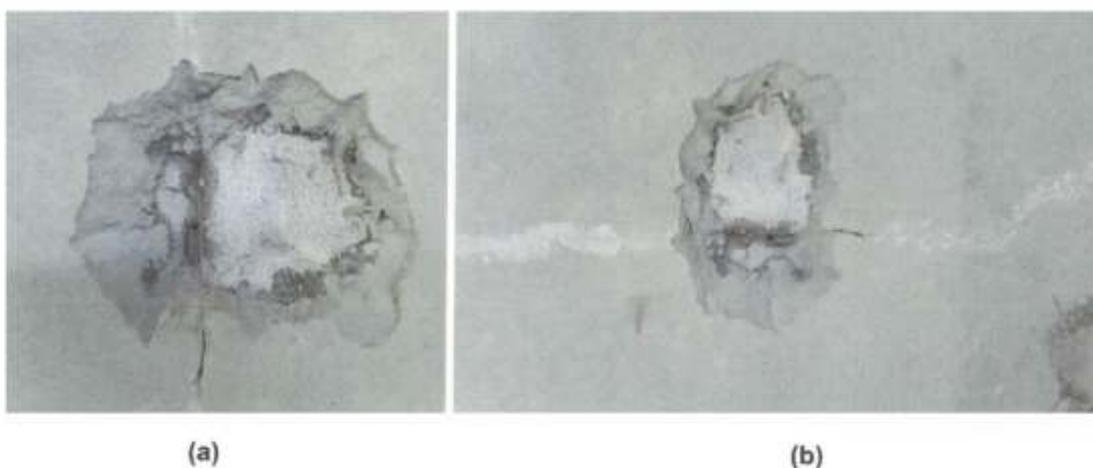
Na figura 12-a é possível visualizar a mesma fissura vertical que a figura 11-b apresenta, porém na face não exposta ao fogo. A figura 12-b apresenta a fissura horizontal entre fiadas.

Figura 12 – Fissura verticais e horizontais na face não exposta ao fogo.

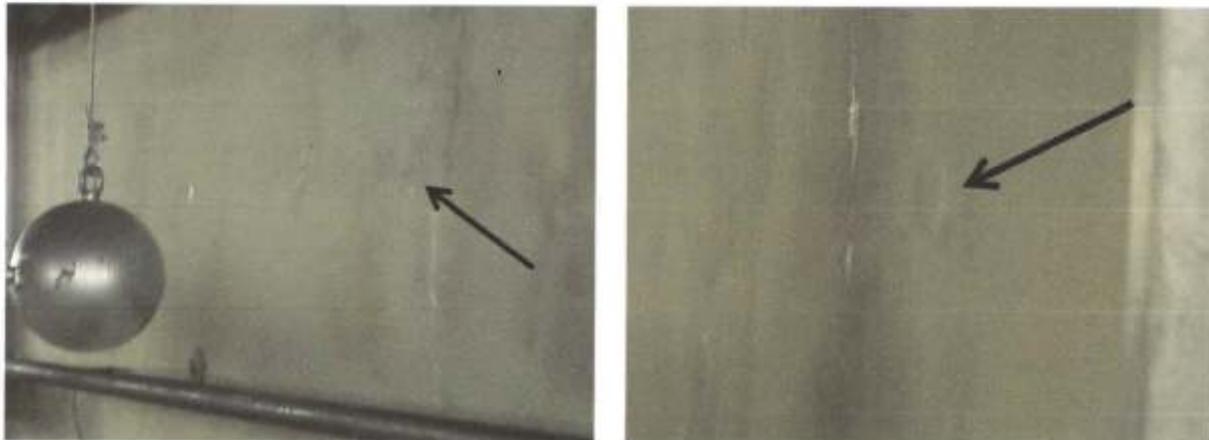
colapso ou sinais de qualquer instabilidade. Na figura 15 é apresentado detalhe das mossas provocadas pelo teste de choque mecânico.

Figura 15 – Detalhe das mossas provocadas pelo choque mecânico.

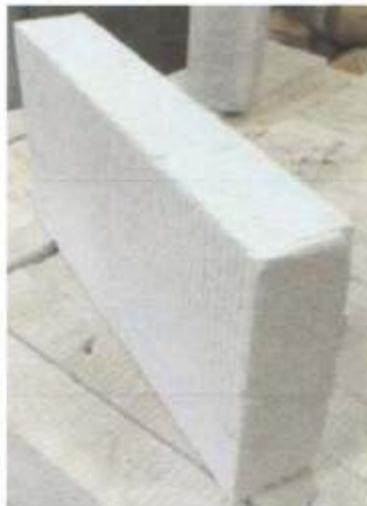
Para a avaliação do sistema foi confeccionado um exemplar sem aberturas com dimensões de 3150 mm x 3000 mm, sendo a superfície exposta de 2500 mm X 2500 mm. O corpo de prova foi constituído de 10 fiadas de blocos de concreto celular, assentados com argamassa industrial com espessura média de 10 mm, tanto na vertical quanto na horizontal e sem revestimento em ambos os lados. O bloco utilizado no sistema tem as dimensões de 10 cm de largura, 30 cm de altura e 60 cm de comprimento. O sistema foi preparado sobre um pórtico para que fosse possível realizar a junção da amostra com o forno padronizado possibilitando a realização do ensaio. A Figura 1 apresenta o bloco de concreto celular utilizado no ensaio.

Figura 1 – Bloco de concreto celular utilizado para confecção da amostra

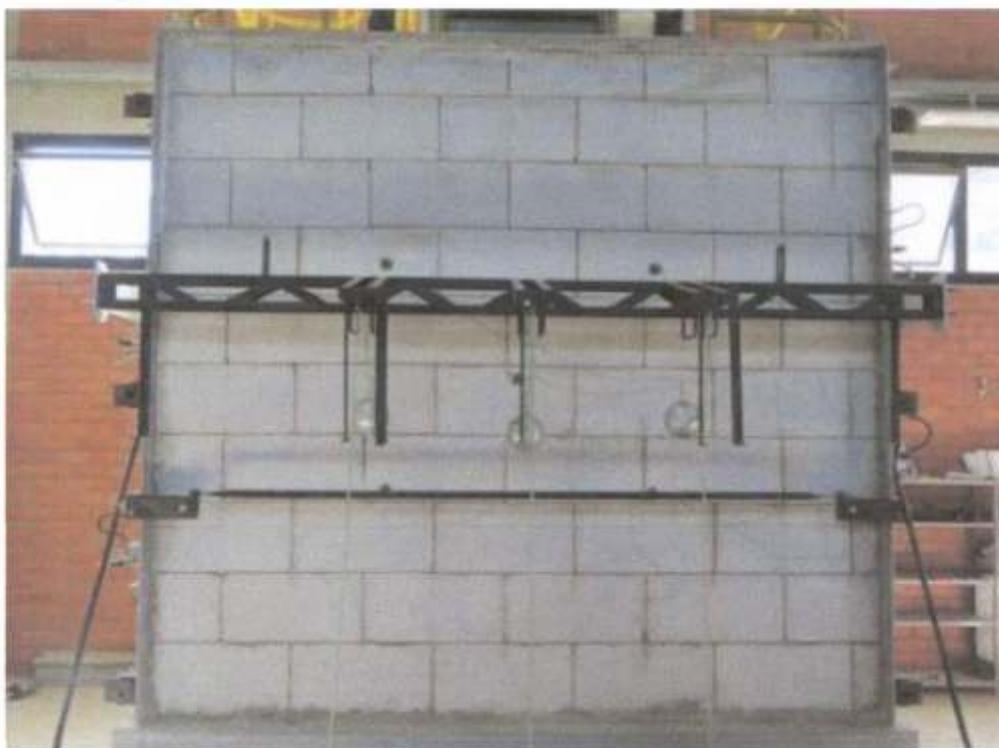
A amostra representa uma parede não estrutural que pode ser aplicada tanto para vedação interna, quanto externa, desde que seja garantida a uniformidade dimensional das peças. A Figura 2 apresenta os blocos assentados sobre o pórtico.

Figura 2 – Amostra sobre o pórtico

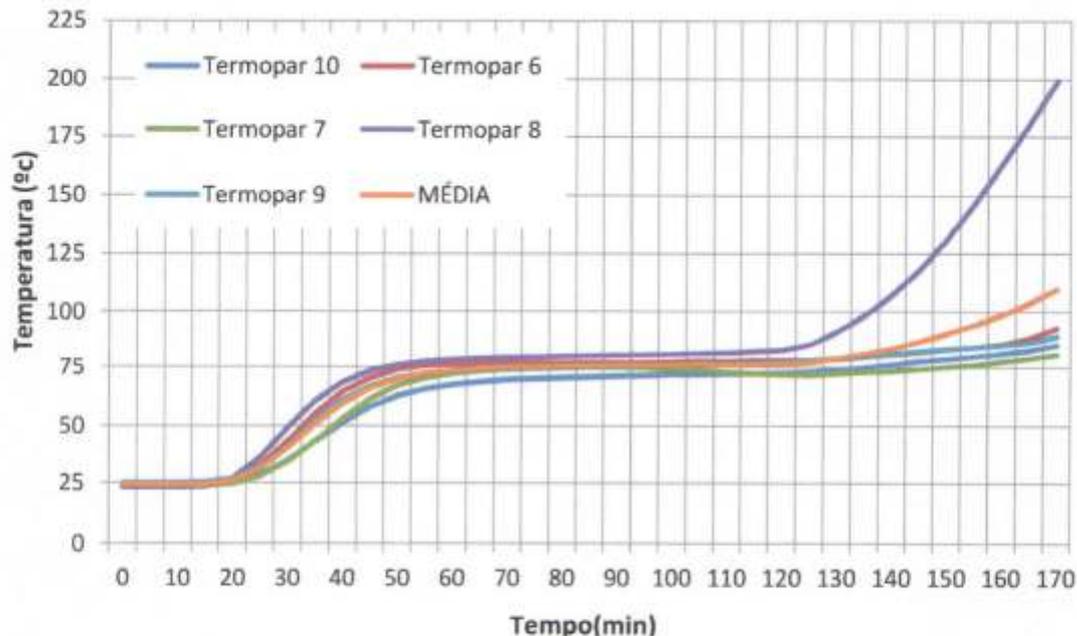
A Figura 4 apresenta graficamente os valores de temperatura registrados pelos termopares fixados na face externa da parede, não exposta diretamente ao calor.

Figura 4 – Valores de temperatura registrados pelos termopares externos

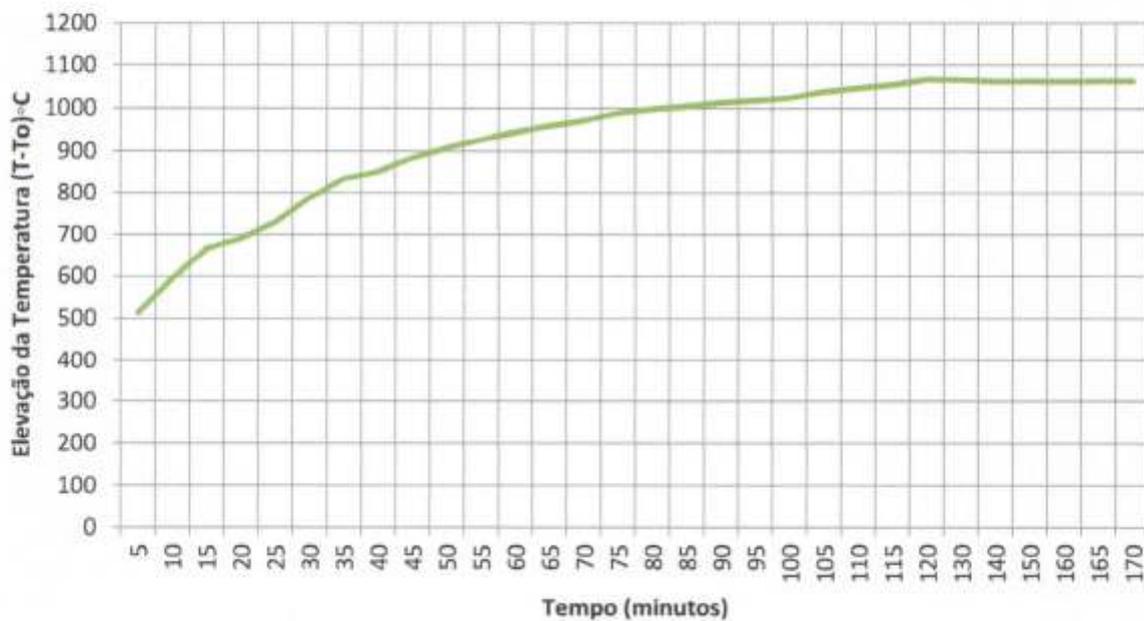
Figura 5 – Valores de temperatura registrados pelos termopares internos

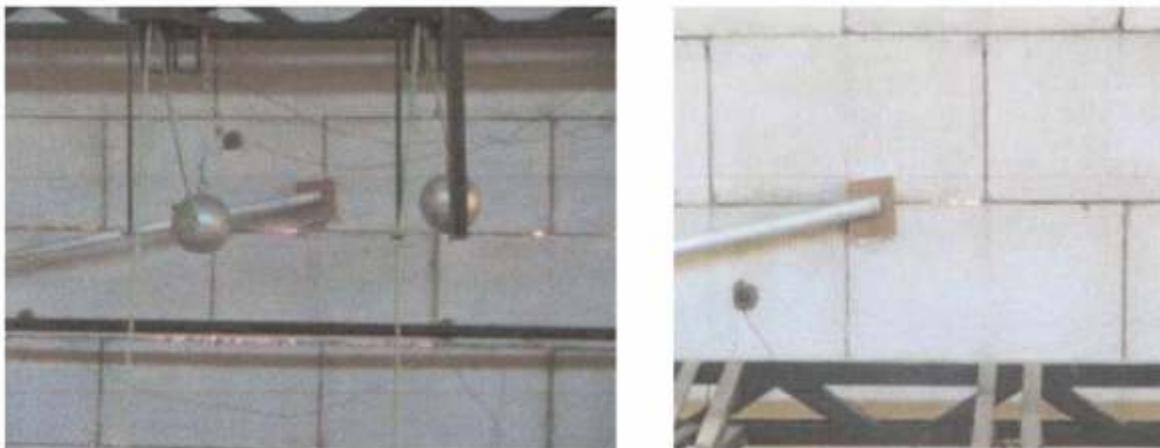
Na figura 6 pode-se observar o momento em que o teste do chumaço de algodão é realizado, não ocorrendo sua inflamação.

Figura 6 – Desenvolvimento do ensaio 30 min (esquerda) e 140 min (direita) de ensaio

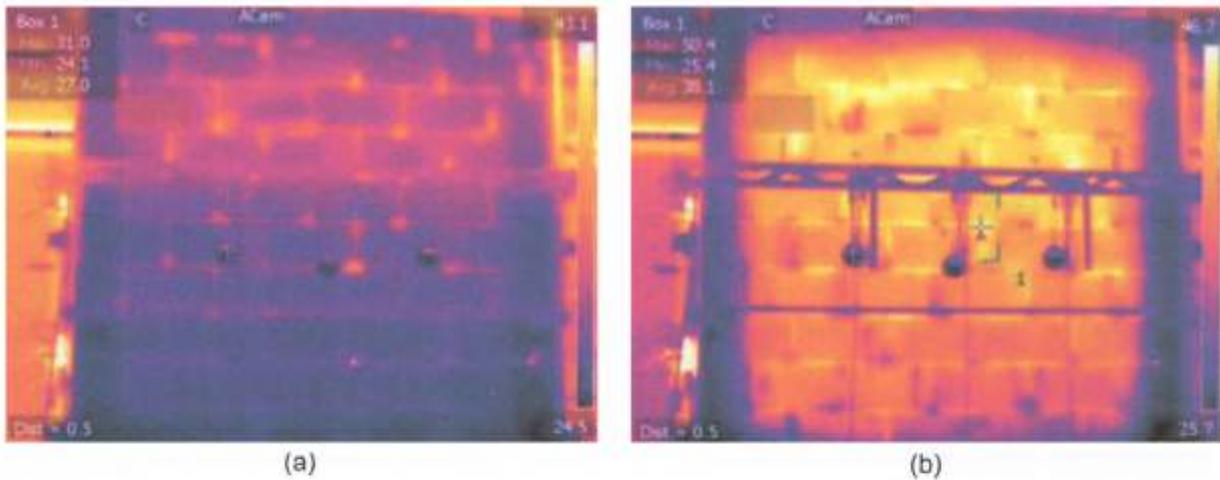
Figura 7 – Acréscimo de temperatura nos primeiros minutos do ensaio (a) 20min e (b) 30min de ensaio.

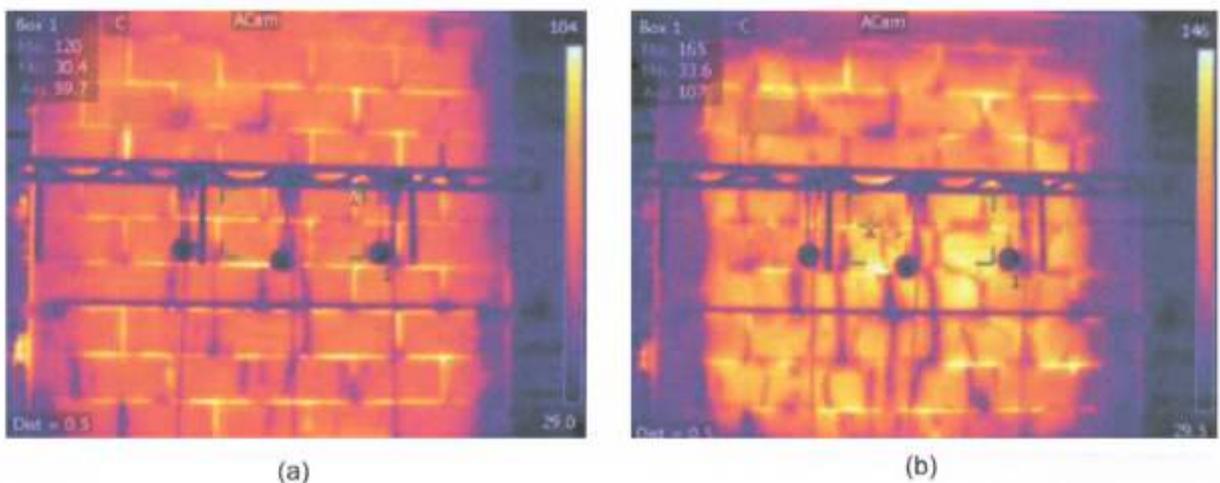
A figura 8-b apresenta o aspecto da amostra no final do ensaio, aos 165 minutos.

Figura 8 – Acréscimo de temperatura (a) 140min e (b) 165min de ensaio.

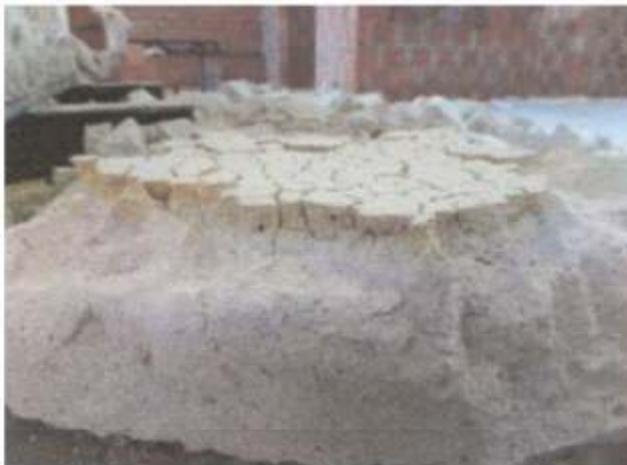
A figura 9 apresenta o aspecto final do bloco após exposto à ação do fogo, apresentando perda das características iniciais, demonstrando o esfarelamento de sua estrutura, fissuração e por consequência, perda de resistência mecânica após o resfriamento da parede. Todavia, mesmo havendo este colapso do sistema vertical oriundo do resfriamento após o encerramento do ensaio, mantém-se a classificação do sistema em virtude dos aspectos avaliados de estanqueidade, estabilidade e isolamento térmico durante o ensaio.

Figura 9 – Aspecto final do bloco após desabamento da parede

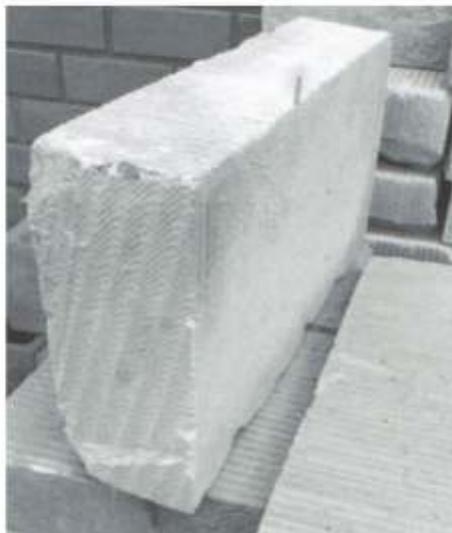
Para a avaliação do sistema foi confeccionado um exemplar sem aberturas com dimensões 3150 mm x 3000 mm, sendo a superfície exposta ao fogo de 2500 mm X 2500 mm. O corpo de prova foi constituído de 10 fiadas de blocos de concreto celular, assentados com argamassa industrializada com espessura média de 10 mm, tanto na vertical quanto na horizontal e sem revestimento em ambos os lados. O bloco utilizado no sistema tem as dimensões de 125 mm de largura, 300 mm de altura e 600 mm de comprimento. O sistema foi preparado sobre um pátio para que fosse possível realizar a junção da amostra com o forno padronizado possibilitando a realização do ensaio. A Figura 1 ilustra o bloco de concreto celular utilizado no ensaio.

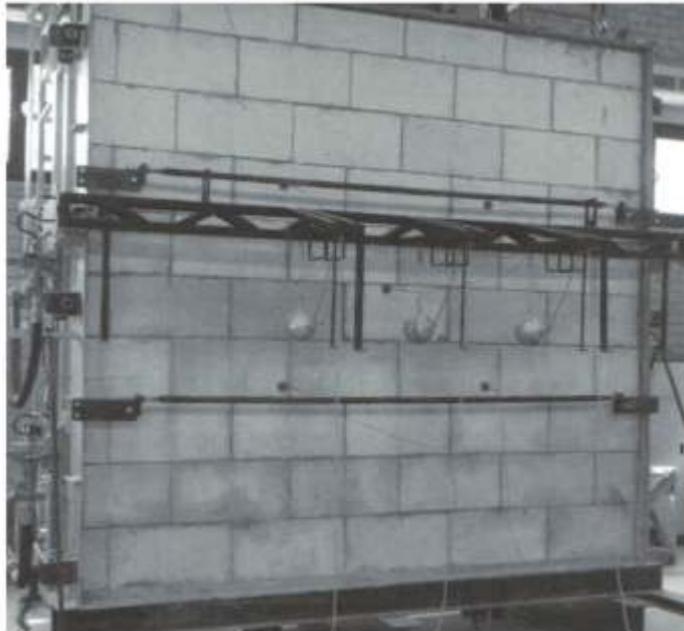
A amostra representa uma parede não estrutural que pode ser aplicado tanto para vedação interna quanto externa, desde que seja garantida a uniformidade dimensional das peças. A Figura 2 apresenta os blocos assentados sobre o pórtico.

Figura 2 – Amostra sobre o pórtico
3. Equipamentos e instrumentação

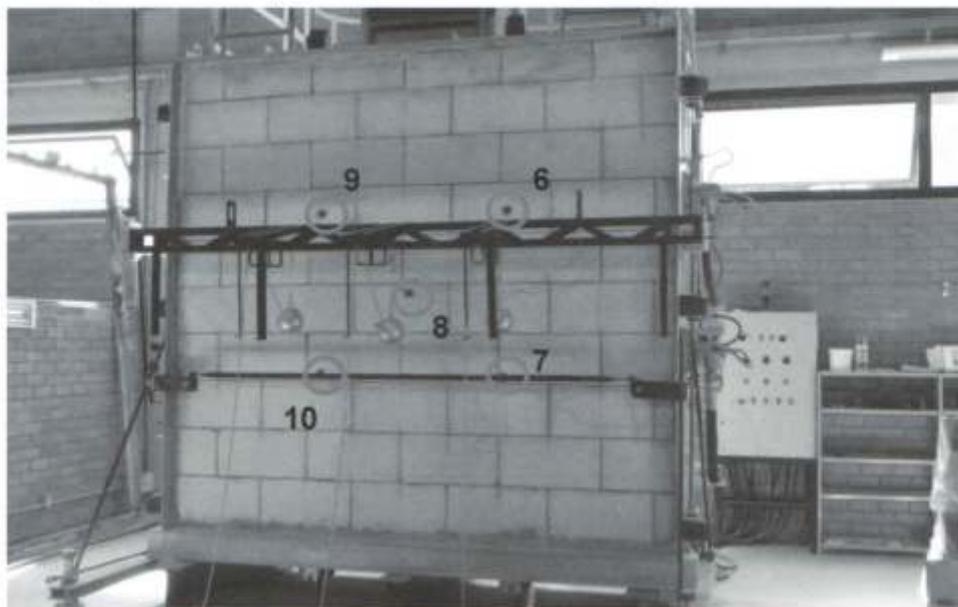
O forno possui cinco termopares fixos que medem a temperatura interna na superfície da parede, e cinco termopares na superfície da amostra para a coleta das temperaturas externa. Os termopares internos são do tipo K, com diâmetro de 4 mm, e os externos também são do tipo K, mas com diâmetro de 2 mm. As posições dos termopares externos (figura 3) coincidem com os termopares internos.

Figura 3 – Posições dos termopares na parte externa das amostras

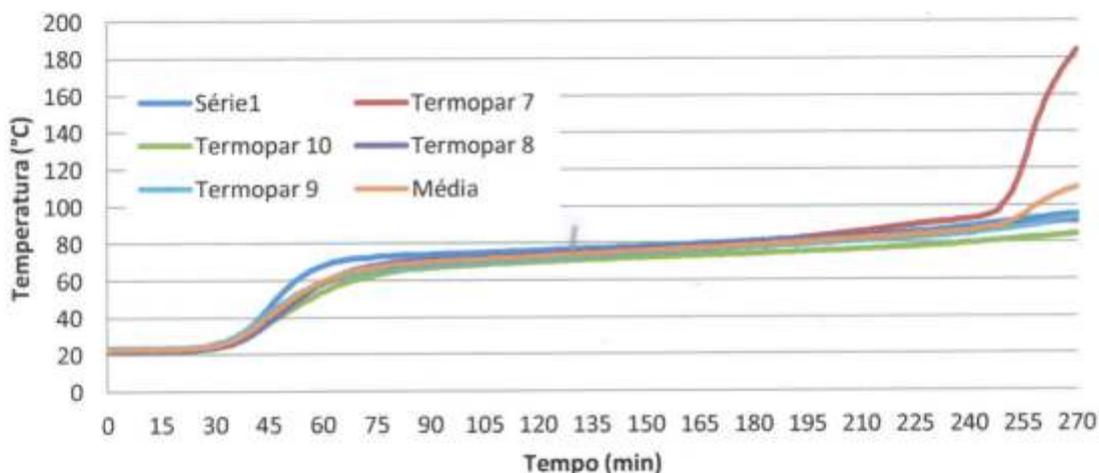
A Figura 4 apresenta o gráfico com os valores de temperatura registrados pelos termopares fixados na face externa da parede, não exposta diretamente ao calor.

Figura 4 – Valores de temperatura registrados pelos termopares externos

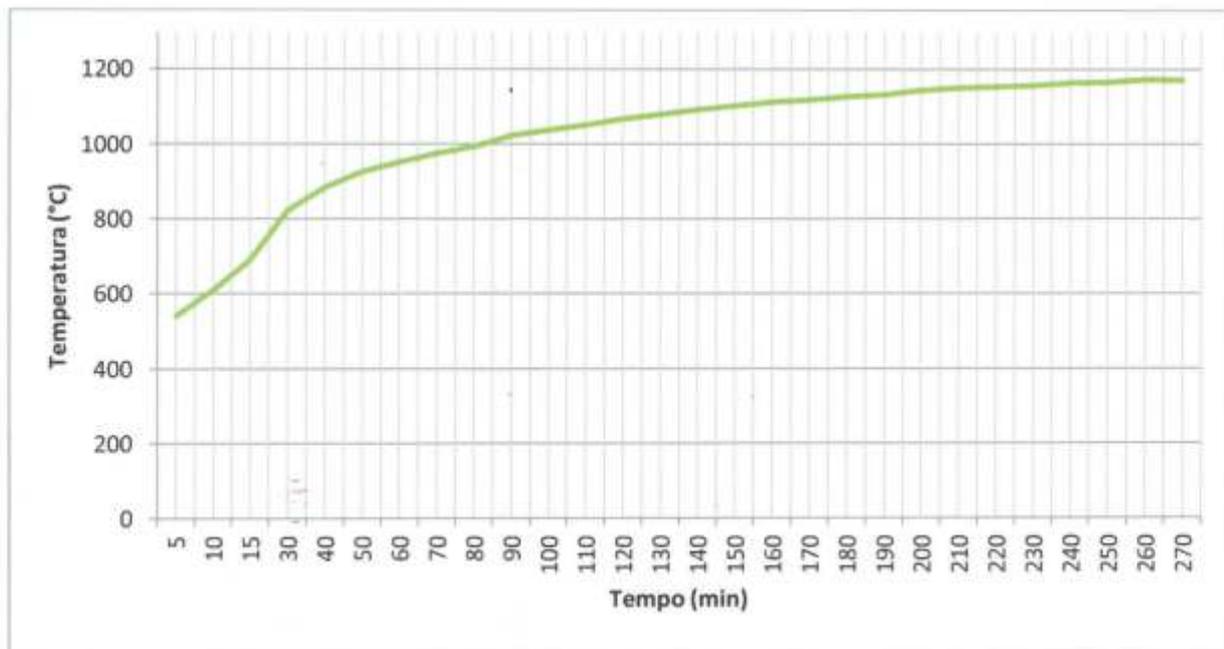
A figura 5 apresenta os valores de temperatura média da face interna da parede em graus Celsius (°C) obtidos no ensaio, estabelecidos pela ABNT NBR 10636:1989.

Figura 5 – Valores de temperatura registrados pelos termopares internos

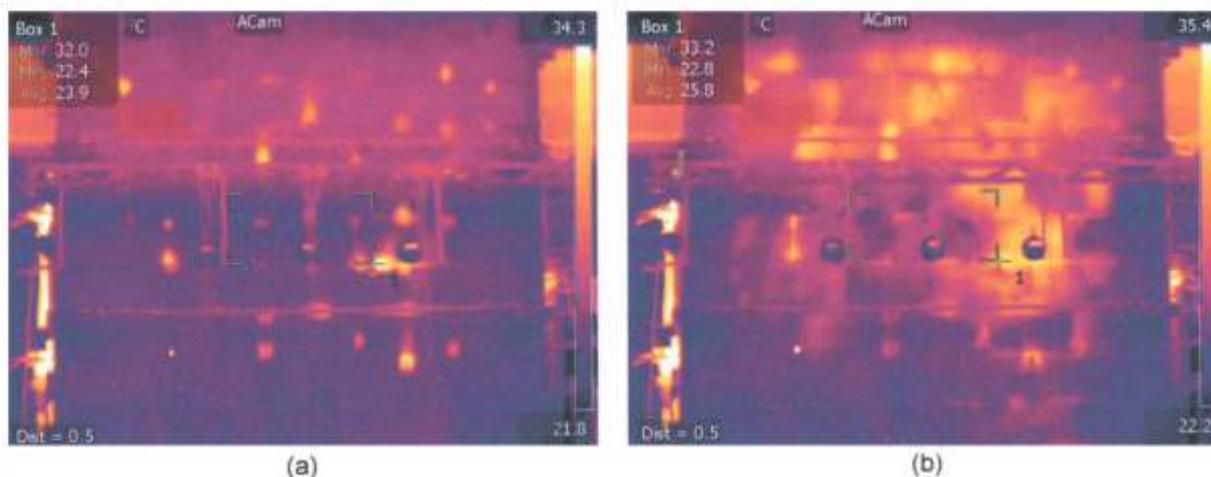
As figuras 6 e 7 ilustram as fotos térmicas retiradas de acordo com o ganho de temperatura da amostra durante o ensaio.

Figura 6 – Acréscimo de temperatura nos primeiros minutos do ensaio (a) 20min e (b) 30min de ensaio.

Na Figura 6 é possível visualizar com clareza o crescimento de temperatura no sistema. A Figura 7-a apresenta o sistema após 140min de teste, observando-se o aumento da temperatura do sistema. A Figura 7-b apresenta aspecto final do ensaio, aos 260 minutos.
