LAUDOS BLOCO CCA CELUCON

LAUDO TÉCNICO
Nº 0727/2015**1. Dados Gerais****1.1. Dados do Cliente**

A amostra analisada consiste em um sistema de vedação vertical externo, composta por blocos de concreto celular autoclavado de 12,5 cm de espessura, revestidos com argamassa Express R/A 36H – Bennter Argamassas, com espessura de 2,5 cm e assentados com a mesma argamassa, entretanto, com espessura de 1 cm. A amostra ensaiada foi confeccionada no segundo pavimento de um protótipo localizado nas dependências do itt Performance, com dimensões de 3,5 m de largura por 2,7 m de altura (Figura 1). Para a fixação da mão francesa, no ensaio de carga suspensa, foi utilizada a bucha tipo VR10 da marca Vonder.

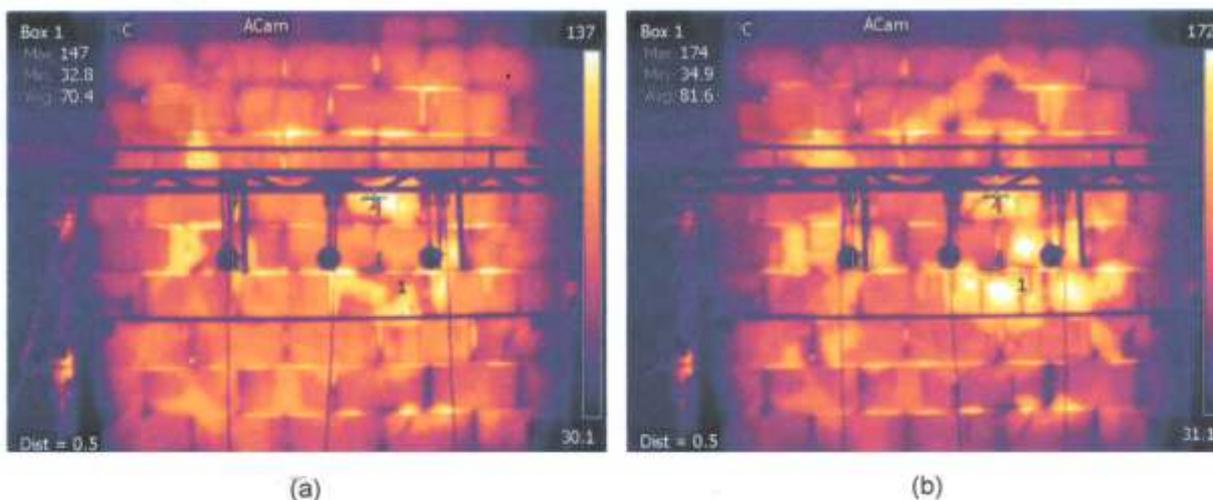
Na Figura 6 é possível visualizar com clareza o crescimento de temperatura no sistema. A Figura 7-a apresenta o sistema após 140min de teste, observando-se o aumento da temperatura do sistema. A Figura 7-b apresenta aspecto final do ensaio, aos 260 minutos.

Figura 7 – Acréscimo de temperatura (a) 140min e (b) 260min de ensaio.

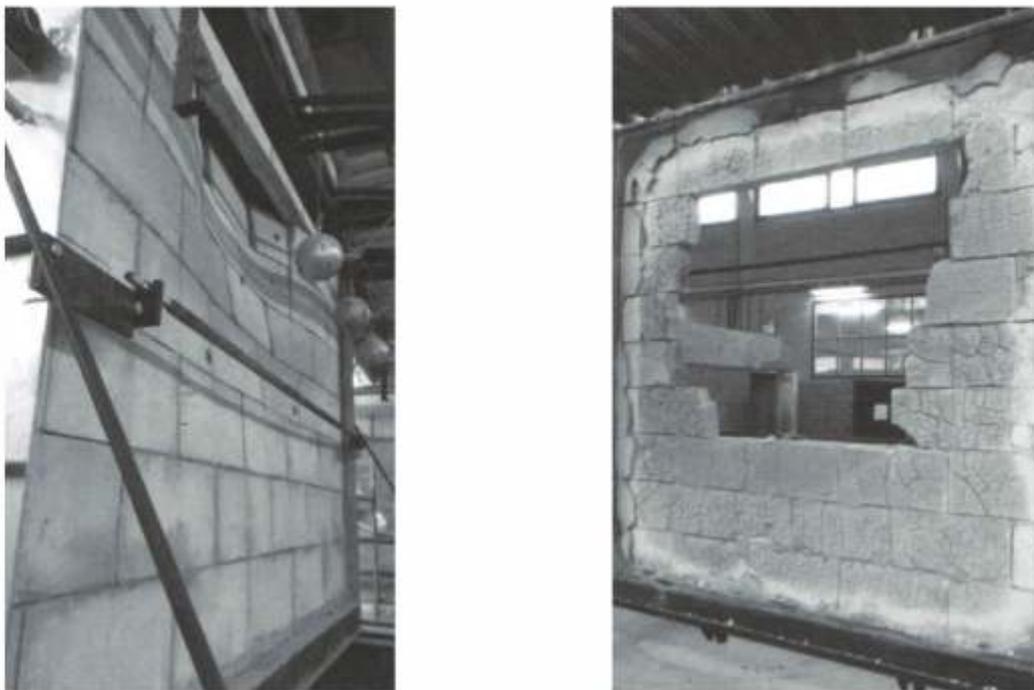
Devido ao deslocamento e à retração advinda do resfriamento, houve o colapso, mas nada que interfira na classificação. A figura 8 apresenta o aspecto final do bloco após exposto à ação do fogo, apresentando perda das características iniciais, demonstrando o esfarelamento de sua estrutura, fissuração e por consequência, perda de resistência mecânica após o resfriamento da parede.

Figura 8 – Estado final após o resfriamento da amostra.

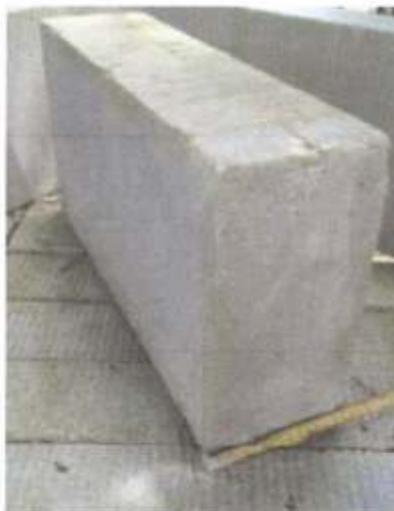
Para a avaliação do sistema foi confeccionado um exemplar sem aberturas com dimensões 3150 mm x 3000 mm, sendo a superfície exposta de 2500 mm X 2500 mm. O corpo de prova foi constituído de 10 fiadas de blocos de concreto celular, assentados com argamassa industrial com espessura média de 10 mm, tanto na vertical quanto na horizontal e com revestimento apenas na face exposta as chamas com espessura média de 20mm. O bloco utilizado no sistema tem as dimensões de 15 cm de largura, 30 cm de altura e 60 cm de comprimento. O sistema foi preparado sobre um pórtico para que fosse possível realizar a junção da amostra com o forno padronizado possibilitando a realização do ensaio. A Figura 1 ilustra o bloco de concreto celular utilizado no ensaio.

**Figura 1 – Bloco utilizado para confecção da amostra**

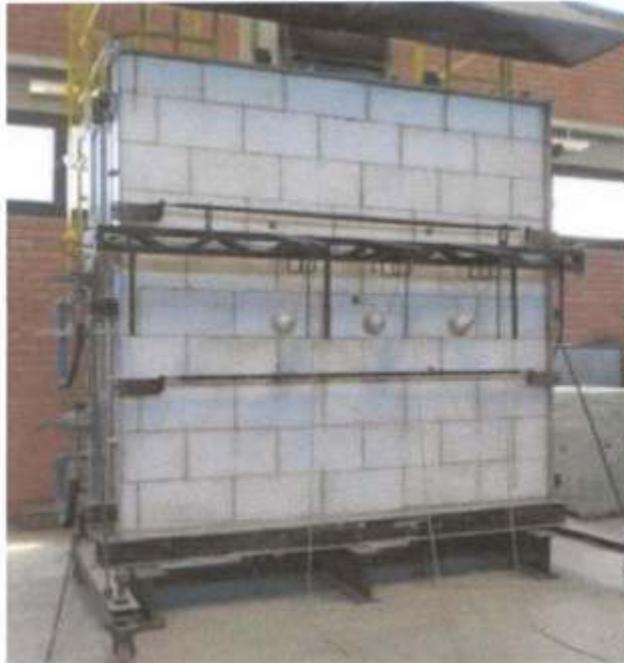
Figura 2 – Amostra sobre o pórtico

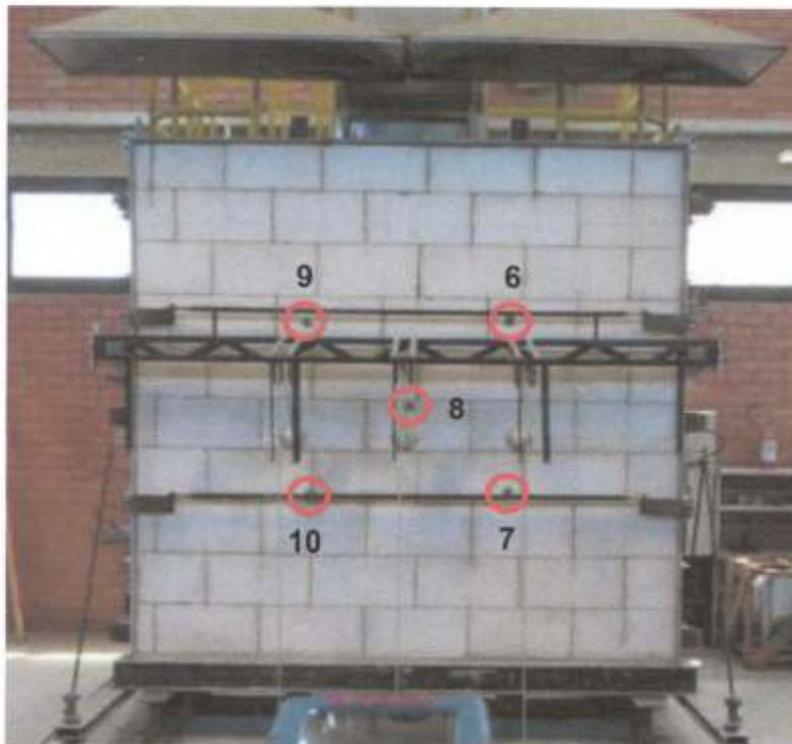
Figura 3 – Posições dos termopares na parte externa das amostras

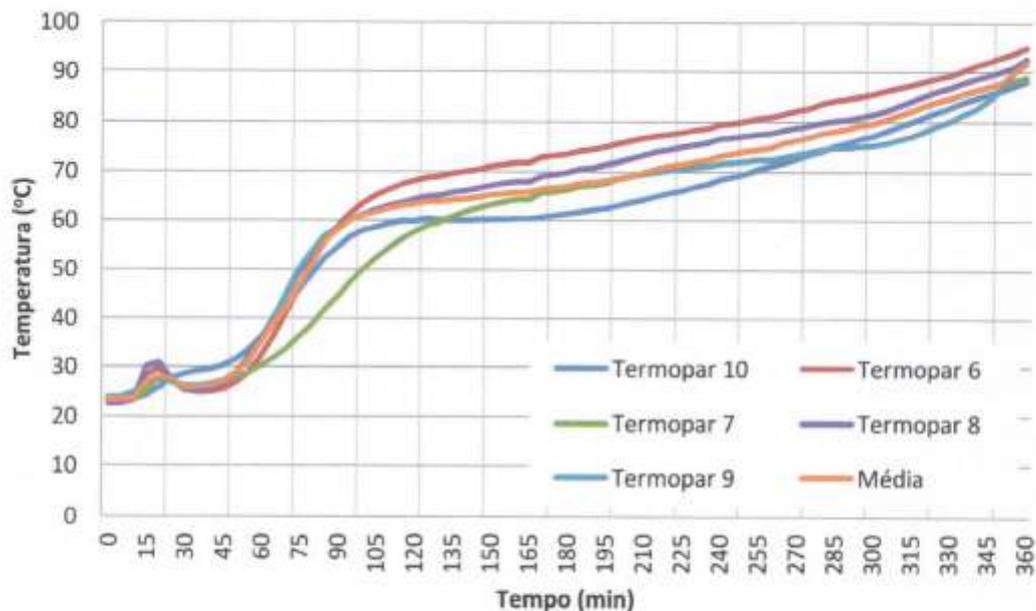
Figura 4 – Valores de temperatura registrados pelos termopares externos

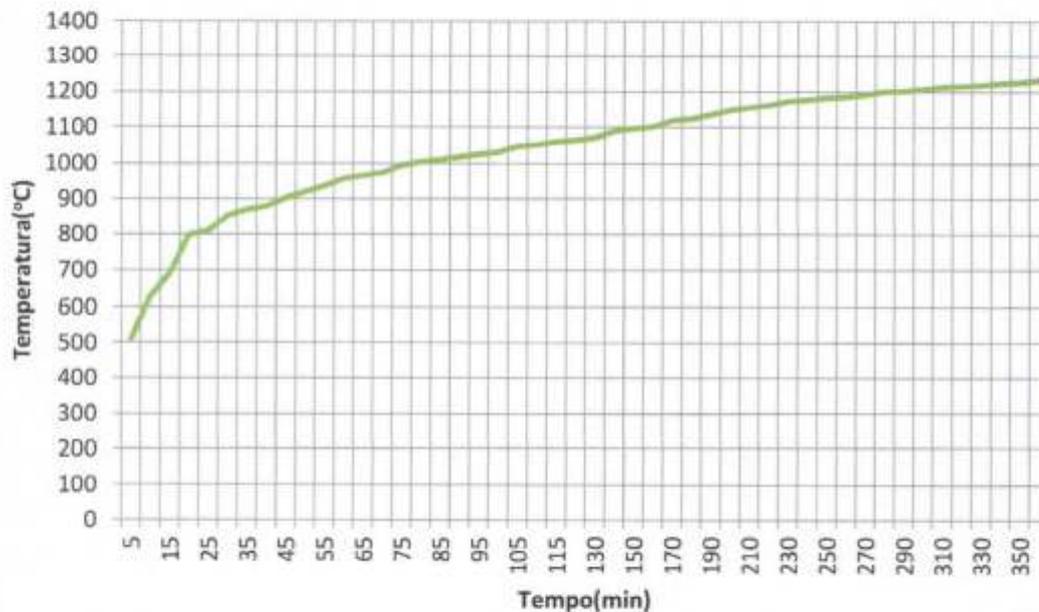
Figura 5 – Valores de temperatura registrados pelos termopares internos

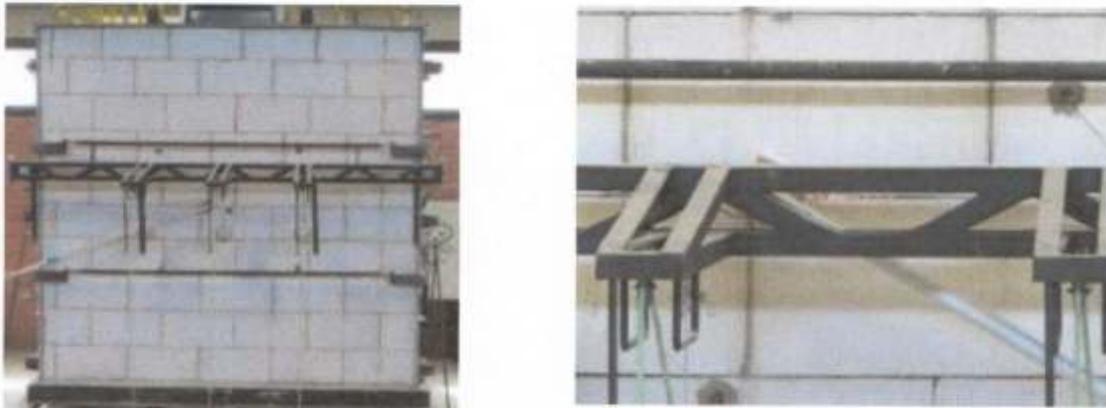
**Figura 6 – Desenvolvimento do ensaio 50 min (esquerda) e 350 min (direita) de ensaio**

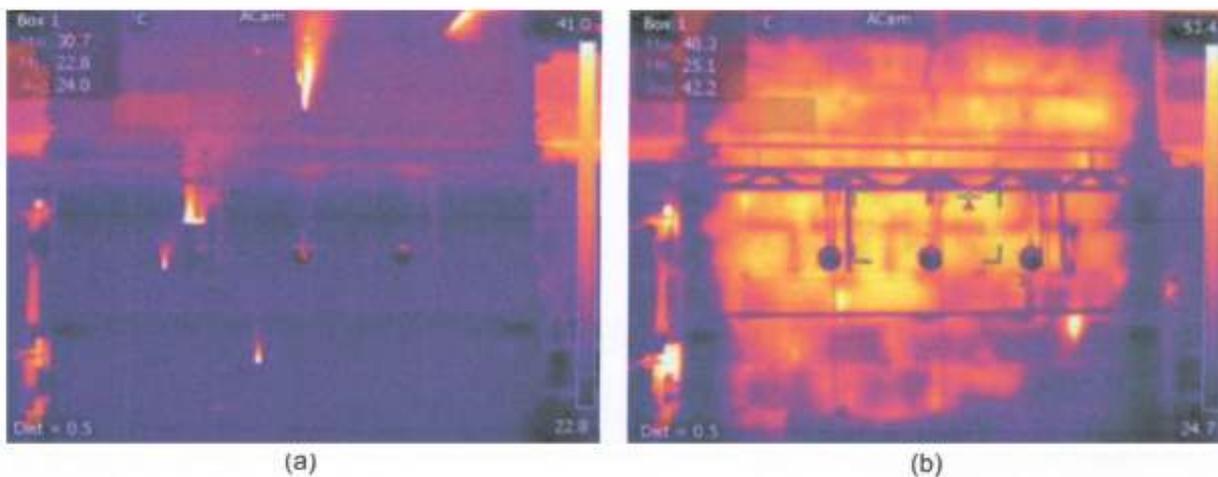
**Figura 7 – Acréscimo de temperatura nos primeiros minutos do ensaio (a) 5min e (b) 60min de ensaio.**

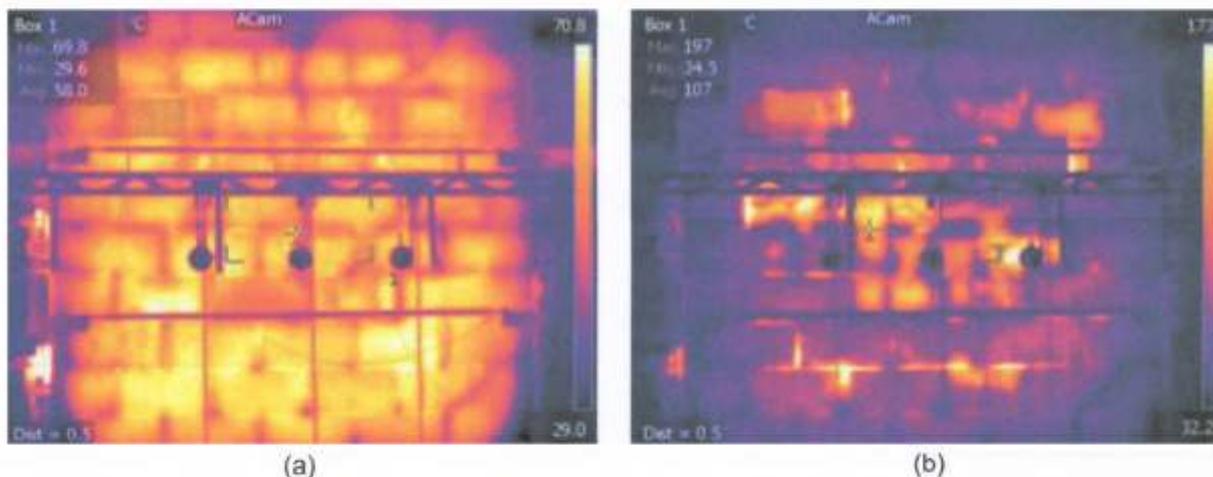
Figura 8 – Acréscimo de temperatura (a) 180min e (b) 350min de ensaio.

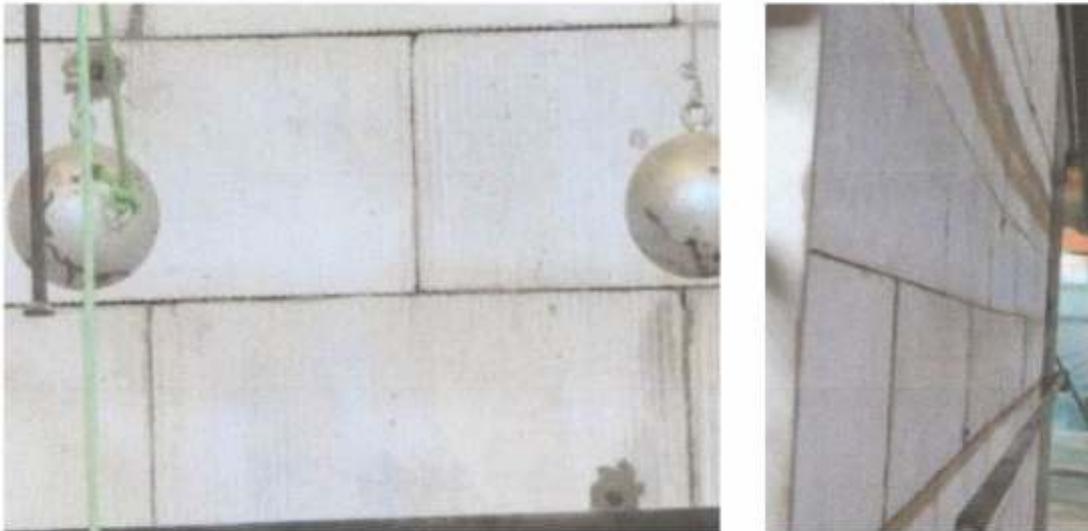
Figura 9 – Aspecto final da amostra após o teste do choque mecânico

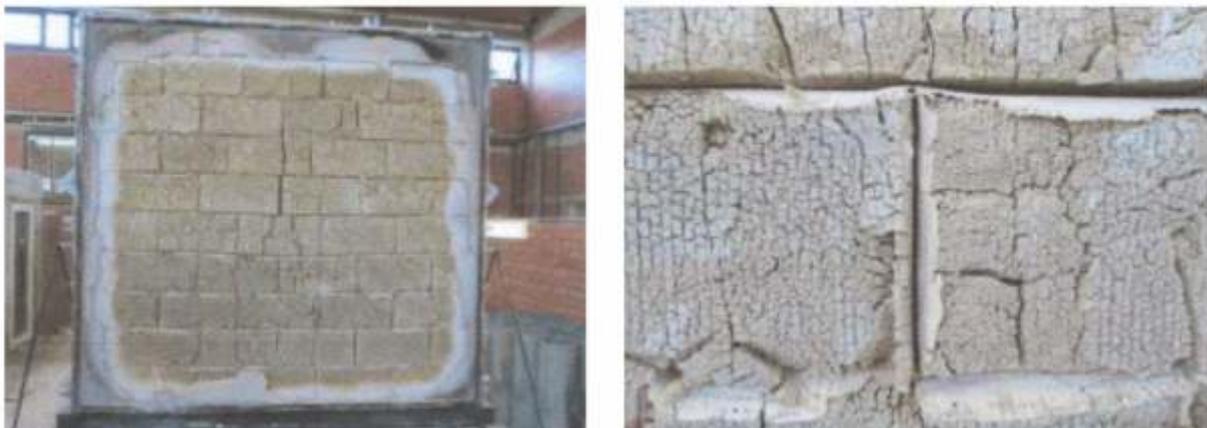
A figura 10 apresenta o aspecto final do bloco após sua exposição à ação do fogo, apontando perda das características iniciais, o esfarelamento de sua estrutura e fissuração. Observa-se ainda a retração advinda do resfriamento, que acarretou no comprometimento da estabilidade após o resfriamento da parede, todavia, não interferindo na classificação do sistema.

Figura 10 – Aspecto final da amostra após o ensaio
